Interkristallin spännings- korrosion i nickelbas- legeringar i BWR- och PWR-miljö

En sammanställning av kunskapsläget med fokus på
erfarenheter av studier genomförda i Sverige

2021:26

Författare: Johan Öijerholm och Anders Jensen
Studsvik Nuclear AB, Nyköping

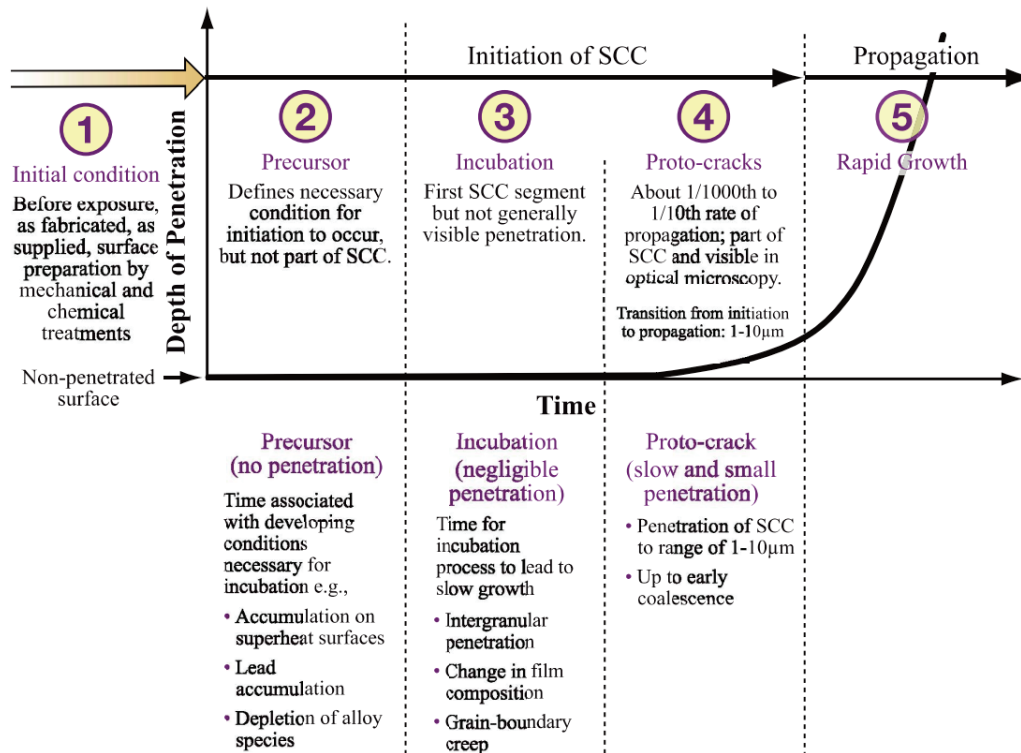
Figur 2

Ett sätt (av flera) att dela upp initierings- och propageringsfasen hos en spänningskorrosionsspricka [28]. Copyright 2011 by The Minerals, Metals & Materials Society. Used with permission.

Förloppet för SCC brukar delas in i initierings- och propageringssteg [27, 28], se figur 2. Som synes dominerar längden, upp till årtionden, av initieringssteget klart över propageringssteget. Emellertid delas ofta initieringssteget upp i flera delar. Den initiala delen innefattar parametrar under tillverkning och design. I nästföljande steg, "precursor" sker förändringar av den lokala miljön eller materialet under drift. Begreppet "incubation" refererar till start av själva angreppet, t.ex. genom lokal penetration av passivfilmen. När angreppet har utvecklats övergår det i en långsam tillväxt "proto-cracks". I slutet av denna fas sammanväxer mindre spricksegment så att en huvudspricka bildas. Under denna period blir sprickan detekterbar med oförstörande provning. När sprickan övergår i propageringsstadiet domineras tillväxten av flera faktorer där spänningsintensiteten, K_I , som sprickspetsen utsätts för är en av flera variabler. Detta beskrivs närmare i avsnitt 6.3.

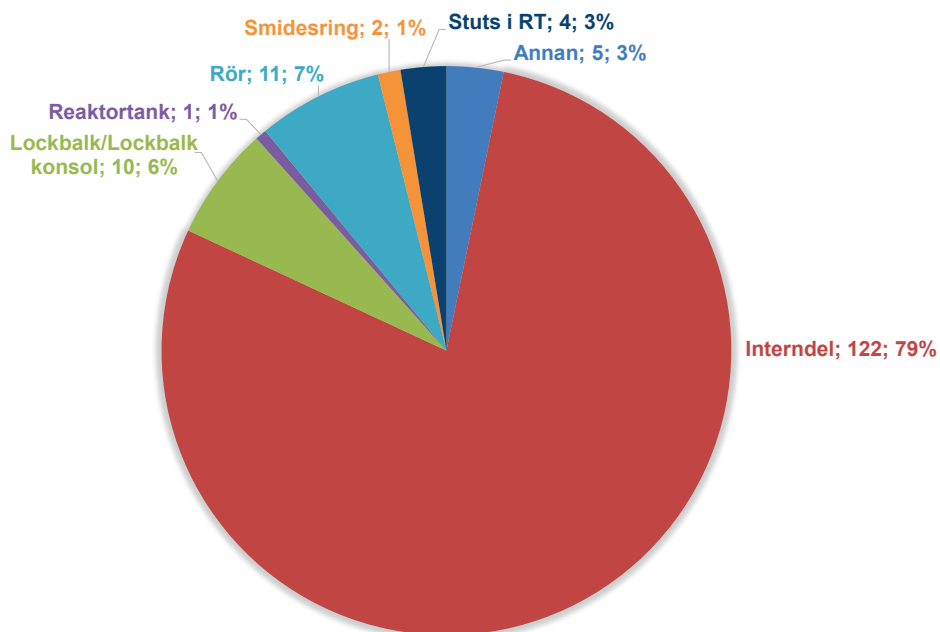
Figur 28

Komponenttyper (antal; andel %) i nickelbasmaterial i vilka IGSCC har registrerats i svenska BWR [113].

De rapporterade skadefallen relaterade till IGSCC har varit lokaliserade främst till en handfull komponenttyper och system. Dessa listas i figur 28 respektive figur 29.

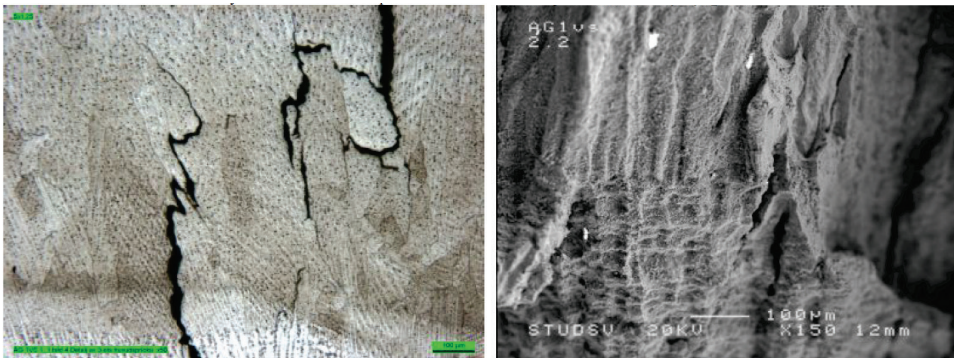
Vänster: Bilden visar ett tvärsnitt genom ett uttaget båtprov. En förgrenad spricka som följer korngränserna i materialet kan ses.

Höger: En bild av brottytan i provet. I mitten av bilden ses hur sprickan byter plan från att ha följt en dendritkorngräns till att propagera tvärs dendritarmarna i svetsstrukturen [137]. *Copyright 2005 by The Minerals, Metals & Materials Society. Used with permission.*

I samband med bränslebyte 2004 noterades mindre borsyraläckage i anslutning till de så kallade dränagestutsarna vid manhålsluckorna till två av ånggeneratorerna i Ringhals 2 [137]. Defekterna avlägsnades med så kallat båtprovsuttag vilka därefter genomgick metallografisk undersökning. Undersökningen visade att defekterna var lokaliserade i Alloy 82 som använts både i påsvetsen samt montagesvetsen vid infästning av stutsarna i det tryckbärande skalet på botten av ånggeneratorerna. Defekterna identifierades som PWSCC i den metallografiska undersökningen [113, 137]. Figur 46 visar bilder på sprickan i tvärsnitt samt en vy från en brottyta. Sprickan är förgrenad och följer korngränserna i materialet, vilket tyder på PWSCC.

De aktuella skadefallen är intressanta ur fler aspekter. Sprickning i Alloy 82 är t.ex. mindre vanligt än i Alloy 182 utifrån vad som finns publicerat i litteraturen. Vidare detekterades sprickning i dessa fall både på ”varm” och ”kall” sida av ånggeneratorerna. Miljösprickning i nickelbaslegeringar är termiskt aktiverad, vilket innebär att skadefall borde uppträda snabbare vid högre temperatur. I detta fall har således någon annan faktor än

temperatur varit den starkast drivande orsaken till sprickning. I referens [137] nämns flera bidragande orsaker som framkom i skadefallsundersökningen; närvaro av svetsdefekter och restspänningar från tillverkningen, samt termiska fluktuationer under reaktordrift.

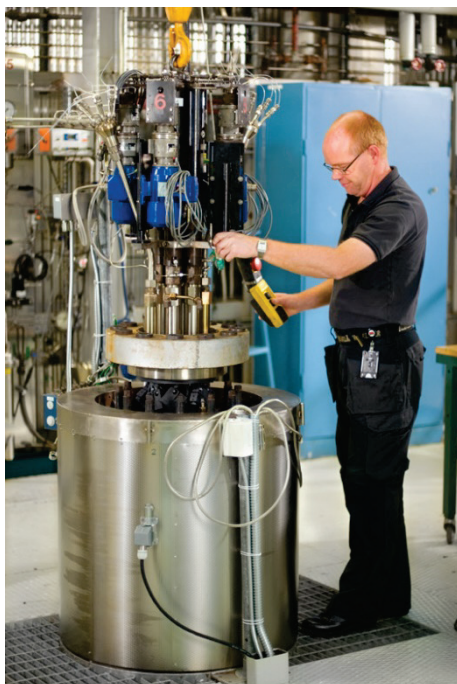
Figur 60
Vänster: Laddning av prover i en autoklav.
Höger: Exempel på en uppsättning spricktillväxtprover innan exponering i autoklav.
